四川省兴茂石化有限责任公司 2021 年 土壤污染隐患排查报告及整改方案

委托单位：四川省兴茂石化有限责任公司

编制单位：四川省中晟环保科技有限公司

编制时间：2021 年 11 月

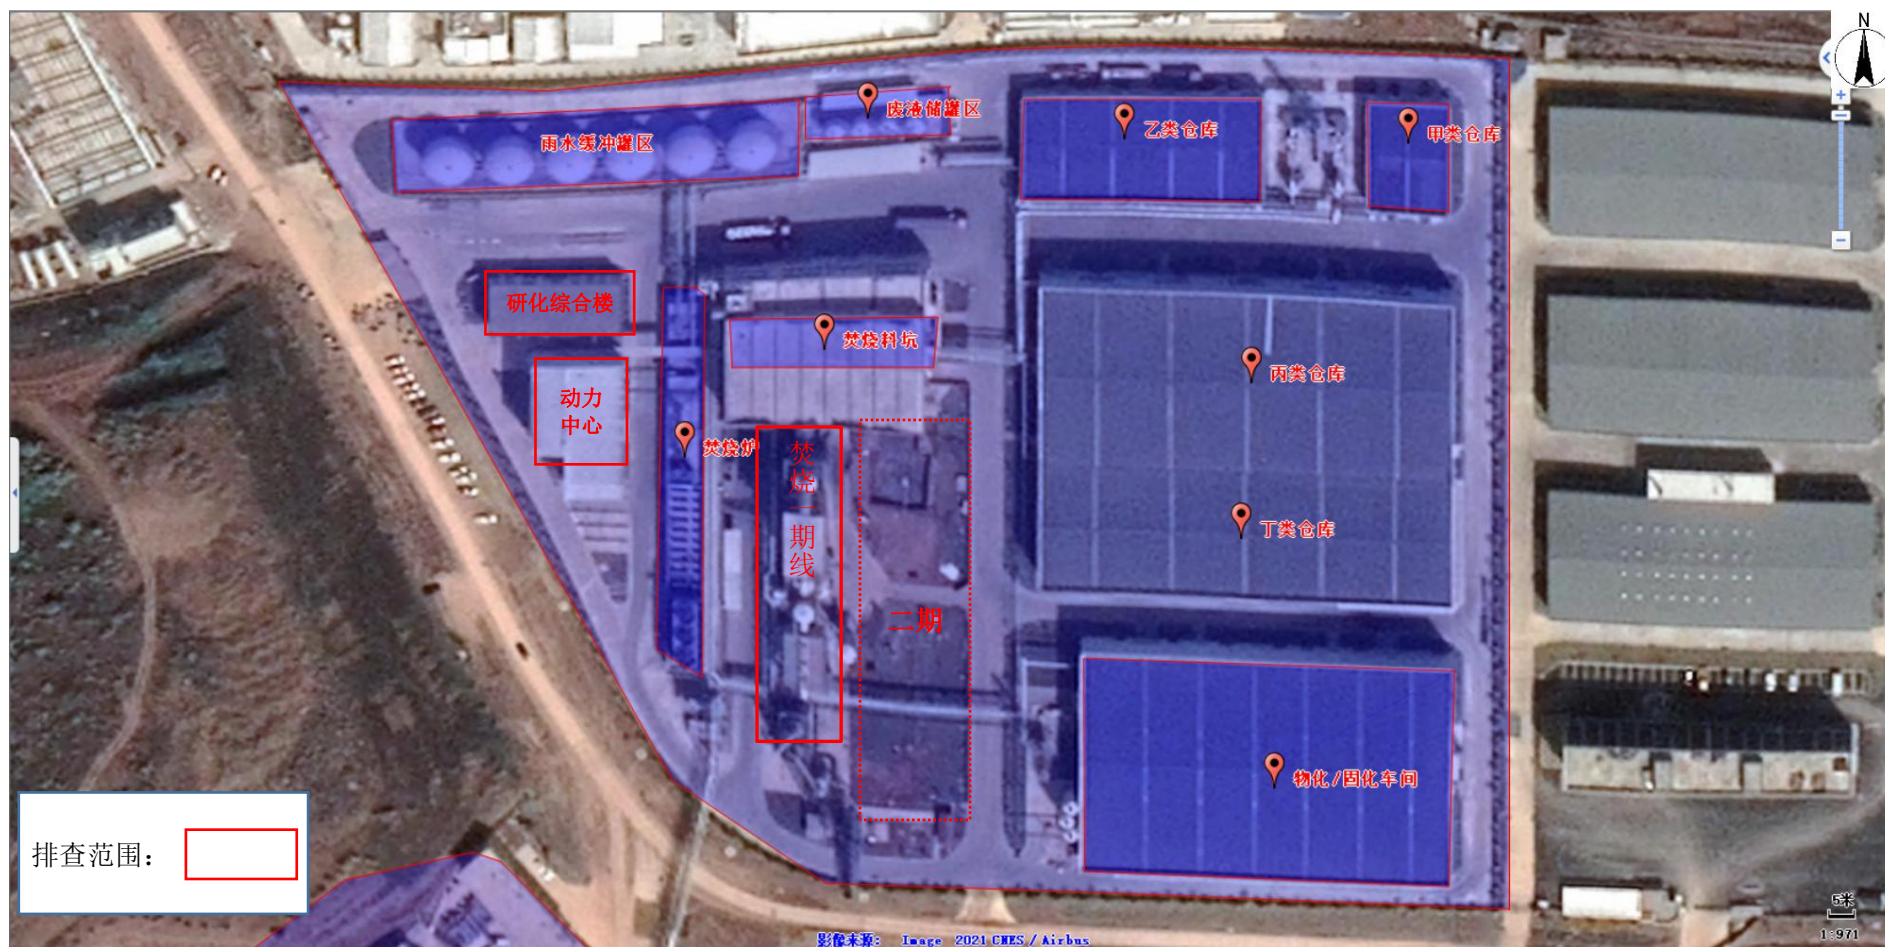
图1-1 2#地块排查范围图

注：本次排查期间焚烧区 2 号生产线建设中，故焚烧区排查范围仅涉及 1 号生产线

此次土壤隐患排查范围为四川省兴茂石化有限责任公司，位于四川省遂宁市大英县工业园区，厂区中心地理坐标：东经 105.3109°、北纬 30.5875°。排查范围主要涉及焚烧及贮存区、物化/固化车间、废液储罐区、填埋区等，重点排查区域为焚烧及贮存区、物化/固化车间、废液储罐区、填埋区。2 号地块设置两条焚烧线，本次隐患排查期间二期焚烧线正在建设中，本次排查仅对已建成项目进行隐患排查。排查范围见图 1-1、1-2。

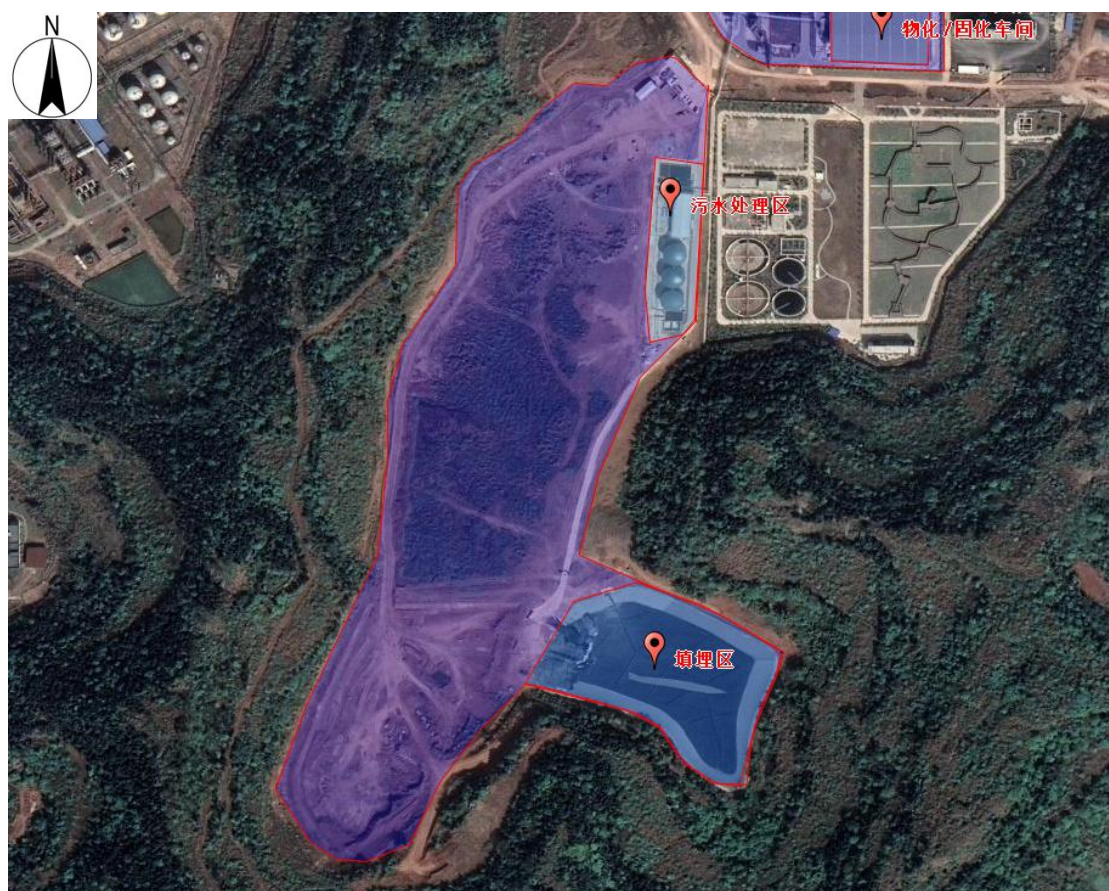
图 3-1 重点场所及设施分布图

序号	重点场所名称	所处位置	涉及工业活动或功能	规格	土壤污染类型
1	物化/固化车间	位于 2#地块东南角	物化处置、稳定化/固化处理	离地罐、接地罐	挥发性有机物、半挥发性有机物
2	焚烧处置	位于 2#地块西南	焚烧处理	/	挥发性有机物、半挥发性有机物、二噁英类
3	雨水缓冲罐区	位于 2#地块西北角	雨水收集	接地罐	pH、重金属
4	废液储罐区	位于 2#地块北	废液收集	接地罐	挥发性有机物、半挥发性有机物、pH、重金属
5	甲类仓库	位于 2#地块北	焚烧废物仓库	/	挥发性有机物、半挥发性有机物、pH、重金属
6	乙类仓库	位于 2#地块东北	焚烧废物仓库	/	挥发性有机物、半挥发性有机物、pH、重金属
7	丙类仓库	位于 2#地块东	稳定化/固化填埋及物化废物仓库	/	挥发性有机物、半挥发性有机物、pH、重金属
8	丁类仓库	位于 2#地块东	危险废物转存	/	挥发性有机物、半挥发性有机物、pH、重金属

9	污水处理站	位于 3#地块东北	污水处理	接地罐、半地下储存池	pH、重金属
10	填埋区	位于 3#地块东南	危险废物的填埋	一期建设 80 万 m ³	pH、重金属
11	事故废水池	位于 2#地块南	厂区发生应急事故时,用于收集事故水	地下储存池	挥发性有机物、半挥发性有机物、pH、重金属
12	初期雨水池	位于 2#地块南	初期雨水收集	地下储存池	pH、重金属

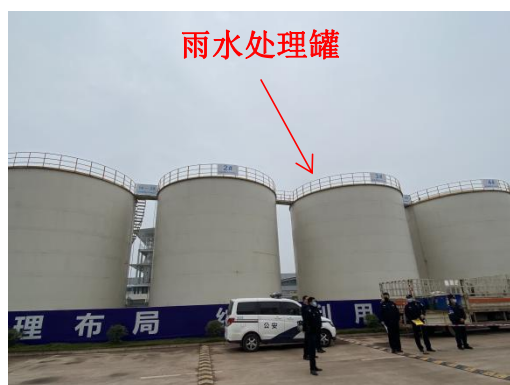
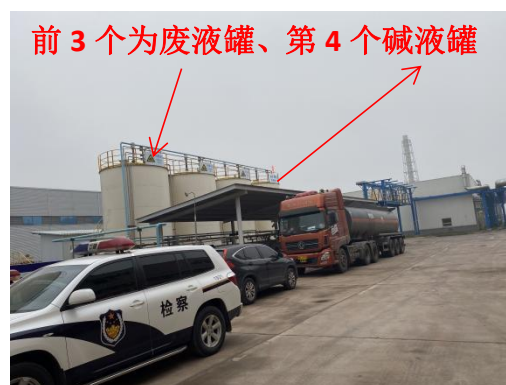
图 4-1 接地罐现场情况

序号	涉及工业活动	所处位置	现状描述	现有预防或管理措施	是否存在隐患
1	雨水处理罐	雨水缓冲罐	4 个容量为 1000 m ³ 的碳钢材质	C30 抗渗混凝土(P6)重点防渗处理, 并设置围堰。每天巡检、定期维护。	否
2	废液罐	废液储罐区	3 个容积 100m ³ 的 FRP 材质	C30 抗渗混凝土(P6)重点防渗处理, 并设置围堰。每天巡检、定期维护。	否
3	碱液罐	废液储罐区	1 个容积 100m ³ 的碳钢, 内环氧树脂防腐材质	C30 抗渗混凝土(P6)重点防渗处理, 并设置围堰。每天巡检、定期维护。	否

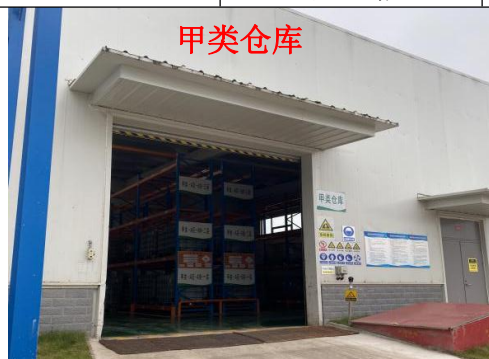
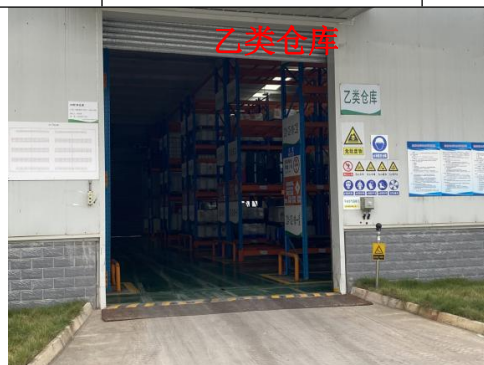
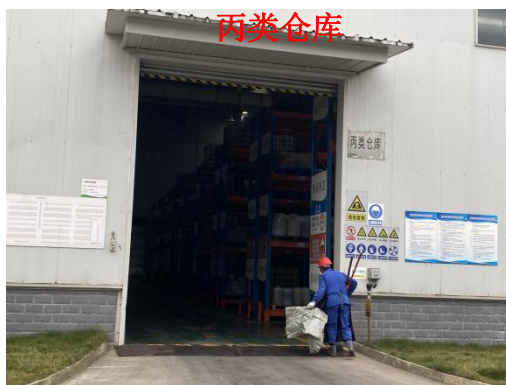
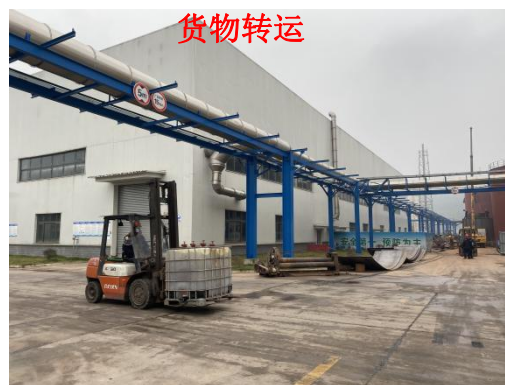
图 4-2 货物的储存和和暂存现场情况

序号	涉及工业活动	重点设施设备/场所	现状描述	现有预防或管理措施	是否存在隐患
1	危险废物收集	甲类、乙类、丙类仓库	包装容器、包装袋盛装危险废物	车间巡检、三防完善、建立渗漏应急应对措施	否
2	危险废物转运	甲类、乙类、丙类仓库、焚烧区、厂内道路	包装容器、包装袋盛装危险废物	车间巡检、三防完善、建立渗漏应急应对措施	否

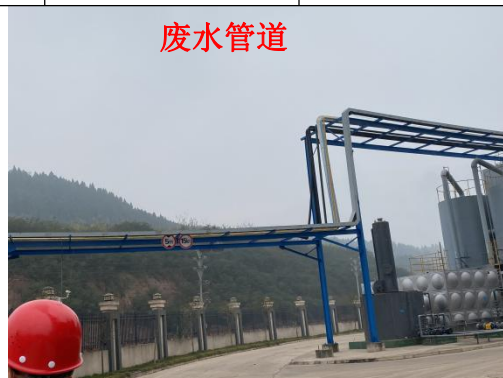
图 4-3 废水输送管道

序号	涉及工业活动	所处位置	现状描述	现有预防或管理措施	是否存在隐患
1	废水处理	2 号地块	架空输送、PE 材质、单层，未见破损、无渗漏痕迹、物料输送管道状况良好	管道阀门与接口处定期进行渗漏检查，管道每日进行巡检、建有管道渗漏应急应对措施。针对事故管理配备专业人员和泄漏收集等设备。	否

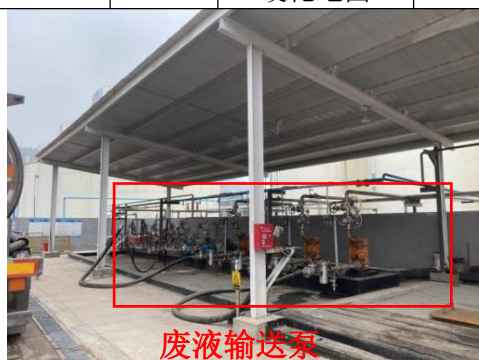
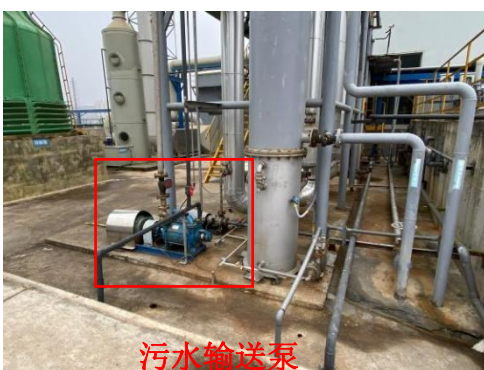
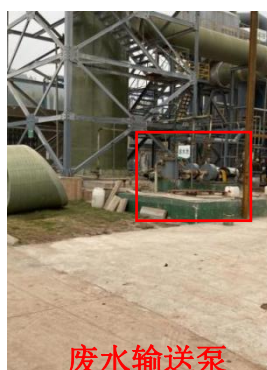
图4-4 传输泵

序号	涉及工业活动	所处位置	现状描述	现有预防或管理措施	是否存在隐患
1	废液运输泵	废液储罐区	密封效果一般的泵，泵体安装在钢砼硬化地面	一面设置截流沟、围堰、收集池，周围地面采用 C30 抗渗混凝土（P6）进行防渗并防腐处理。地面无裂纹、破损，齿轮、泵轴等无“跑、冒、滴、漏”现象，定期对泵进行巡查，同时针对泵泄漏制定了完善的管理办法。	否

2	碱液运输泵	碱液储罐区	密封效果一般的泵，泵体安装在钢砼硬化地面	一面设置截流沟，周围地面采用 C30 抗渗混凝土（P6）进行防渗并防腐处理。地面无裂纹、破损，齿轮、泵轴等无“跑、冒、滴、漏”现象，定期对泵进行巡查，同时针对泵泄漏制定了完善的管理办法。	否
3	污水输送泵	污水处理站	密封效果一般的泵，泵体安装在钢砼硬化地面	泵周围地面采用混凝土进行防渗处理。地面无裂纹、破损，齿轮、泵轴等无“跑、冒、滴、漏”现象，定期对泵进行巡查，同时针对泵泄漏制定了完善的管理办法。	否
4	废水输送泵	焚烧区	密封效果一般的泵，泵体安装在钢砼硬化地面	周围地面采用混凝土进行防渗处理。地面无裂纹、破损，齿轮、泵轴等无“跑、冒、滴、漏”现象，定期对泵进行巡查，同时针对泵泄漏制定了完善的管理办法。	否

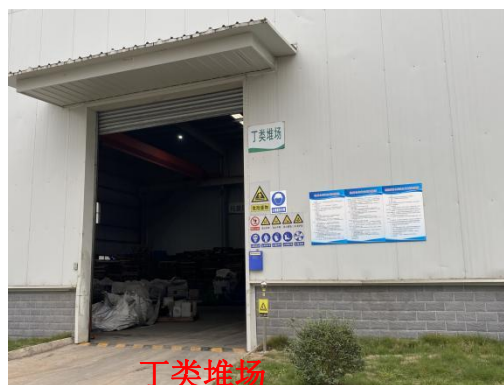
图4-5 包装货物储存

序号	涉及工业活动	所处位置	现状描述	现有预防或管理措施	是否存在隐患
1	危险废物转存区	丁类堆场	现场有明显洒漏痕迹，堆放杂乱	HDPE 膜+C30 抗渗混凝土(P6)重点防渗处理，三防完善、定期检查、建有渗漏应急应对措施	是

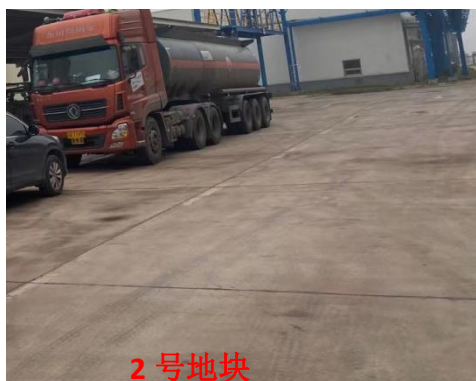
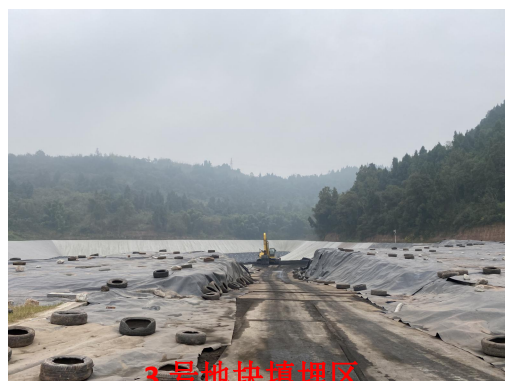
图4-6 包装货物运输道路

序号	涉及工业活动	所处位置	现状描述	现有预防或管理措施	是否存在隐患
1	危险废物以及填埋废物运输	厂区	填埋区地面明显洒漏痕迹	厂区地面均已硬化防渗、三防完善、定期清理及检查、建有洒落、渗漏应急应对措施	否

- （1）填埋区道路现场有洒落痕迹，管理疏忽；
- （2）焚烧料坑前室现场有洒落痕迹，管理疏忽；
- （3）固化车间现场有洒落痕迹，固化车间、物化车间堆放混乱，管理疏忽；
- （4）丁类堆场现场有洒落痕迹、堆放混乱，管理疏忽。

整改对象	隐患问题	具体整改措施	负责人	责任部门	整改期限
填埋区道路	填埋区道路现场有洒落痕迹，管理疏忽	①将洒落物料及时清理；②建立定期物料清扫制度。	谢超	安环部	2021年12月底前完成
焚烧料坑前室	焚烧料坑前室现场有洒落痕迹，管理疏忽	①将洒落炉渣及时清理；②建立定期炉渣清扫制度。	谢超	安环部	2021年12月底前完成
固化车间、物化车间	固化车间现场有洒落痕迹，固化车间、物化车间堆放混乱，管理疏忽	①将洒落物料及时清理；②建立定期物料清扫制度。	谢超	安环部	2021年12月底前完成
丁类堆场	丁类堆场现场有洒落痕迹、堆放混乱，管理疏忽	①将洒落物料及时清理；②建立定期物料清扫制度。	谢超	安环部	2021年12月底前完成

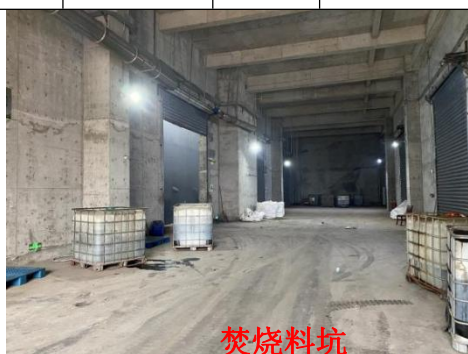
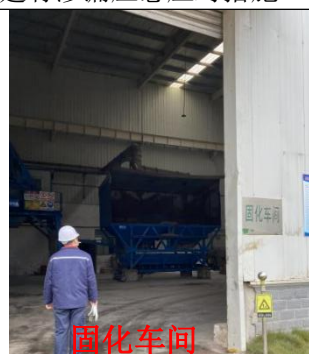
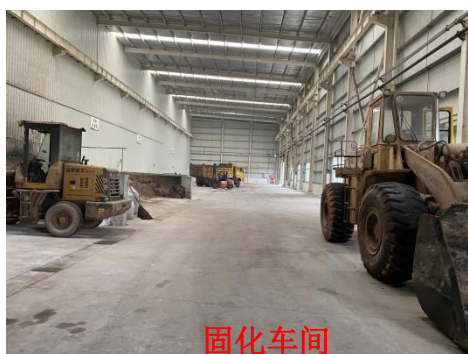
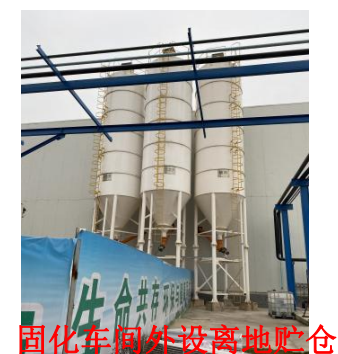
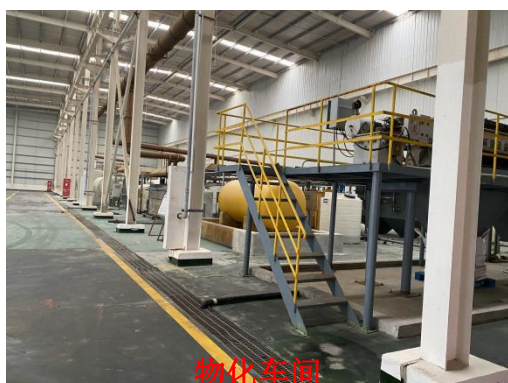
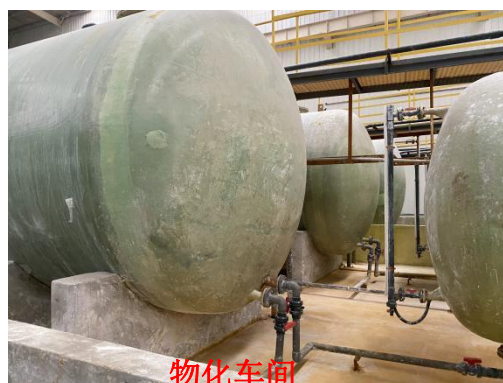
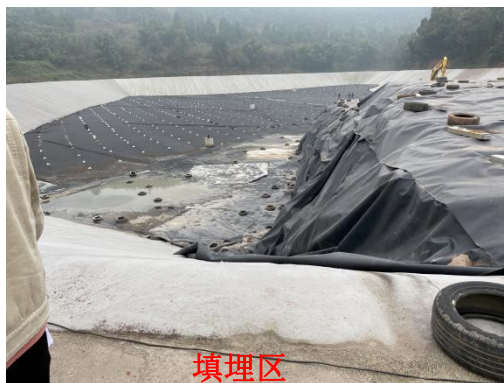
图4-7 生产区现状

序号	涉及工业活动	所处位置	现状描述	现有预防或管理措施	是否存在隐患
1	填埋区	3号地块	未见破损、无渗漏痕迹	填埋区设置地下水导排系统和雨水明沟，采用雨污分流，场区库底和边坡均采用柔性双人工衬层防渗系统，每天巡检、三防完善、定期维护、建有渗漏应急应对措施。	否

2	焚烧处置	2 号地块	现场有明显洒落痕迹	采用了 HDPE 膜+C30 抗渗混凝土 (P6) 重点防渗处理, 车间巡检、三防完善、滴漏设施、定期维护、建有渗漏应急应对措施。	是
3	物化处置	2 号地块物化车间	未见破损、无渗漏痕迹, 现场堆放混乱	车间内罐区均设置围堰, 并设置导流沟; 采用了 HDPE 膜+C30 抗渗混凝土 (P6) 重点防渗处理, 车间外设置废水截流沟, 车间巡检、三防完善、滴漏设施、定期维护、建有渗漏应急应对措施。	是
4	稳定化/固化处置	2 号地块固化车间	现场有明显洒落痕迹	采用了 HDPE 膜+C30 抗渗混凝土 (P6) 重点防渗处理; 飞灰固化贮仓、水泥料仓、石灰贮仓顶部 (均为 70m ³ 、碳钢) 各设置 1 布袋除尘器, 车间外设置废水截流沟, 车间巡检、三防完善、滴漏设施、定期维护、建有渗漏应急应对措施。	是

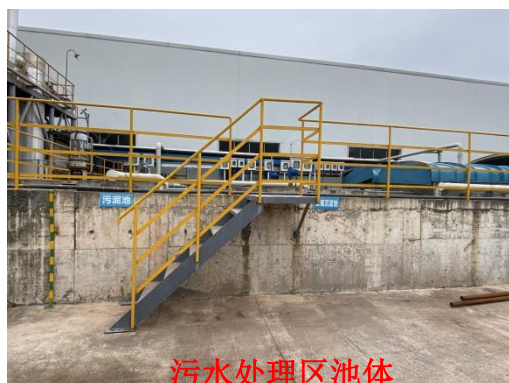
图 4-8 废水处理系统现状

序号	涉及工业活动	所处位置	现状描述	现有预防或管理措施	是否存在隐患
1	ABR、SBR 池、厌氧沉淀池、污泥池	污水处理站	未见渗漏痕迹	玻璃钢防渗防腐处理，定期巡检、维护、建有渗漏应急应对措施。	否
2	污水输送管	污水处理站	未见渗漏痕迹	管道下方设置管沟，采用抗渗混凝土整体浇筑，管道阀门与接口处定期进行渗漏检查，管道每日进行巡检、建有管道渗漏应急应对措施。针对事故管理配备专业人员和泄漏收集等设备。	否
3	渗滤液储罐	污水处理站	未见渗漏痕迹	3 个容积 5000m ³ 的不锈钢材质，渗滤液储罐区采用了 HDPE 膜 +C30 抗渗混凝土(P6)进行防渗并防腐处理，并设置围堰。每天巡检、定期维护。	否

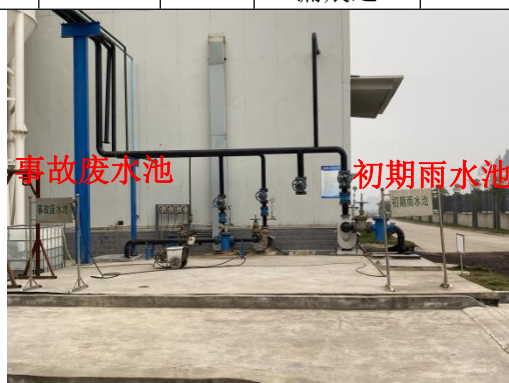
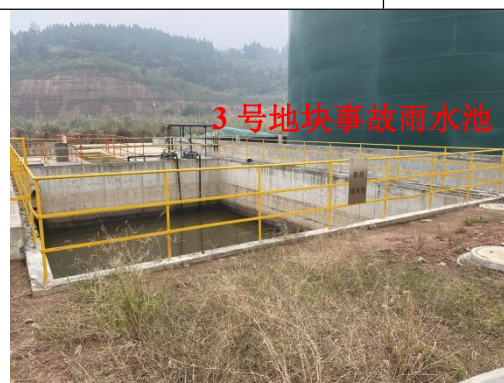
图 4-9 应急收集设施

序号	涉及工业活动	所在位置	现状描述	现有预防或管理措施	是否存在隐患
1	事故废水池	固化车间外西侧	容积500m ³ ，埋深 6m，地下池体，现场未见渗漏痕迹	池内壁进行防渗处理，采用 C30 抗渗混凝土 (P6)+玻璃钢进行重点防渗并防腐处理，厂区定期对事故废水池进行巡查，同时针对可能发生的泄漏事故等配备专业的人员和设施。	否
2	初期雨水池	固化车间外西侧	容积 600m ³ ，埋深 6m，地下池体，现场未见渗漏痕迹	池内壁进行防渗处理，采用 C30 抗渗混凝土 (P6)+玻璃钢进行重点防渗并防腐处理，厂区定期对初期雨水收集池进行巡查，同时针对可能发生的泄漏事故等配备专业的人员和设施。	否
3	事故雨水池	3 号地块污水处理站	容积 600m ³ ，埋深 6m，地下池体，现场未见渗漏痕迹	池内壁进行防渗处理，采用 C30 抗渗混凝土 (P6)+玻璃钢进行重点防渗并防腐处理，厂区定期对事故雨水池进行巡查，同时针对可能发生的泄漏事故等配备专业的人员和设施。	否

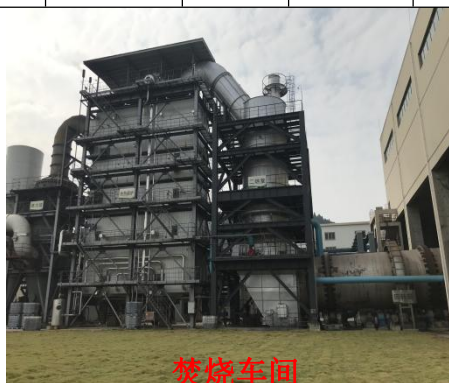
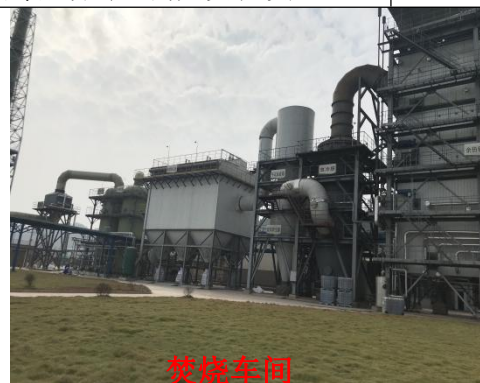
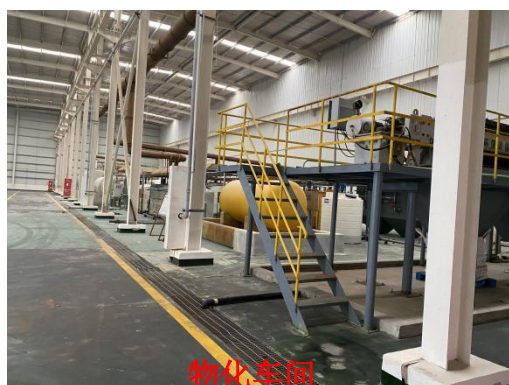
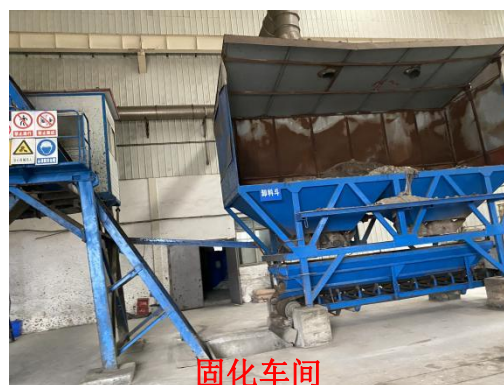
图 4-10 车间操作

序号	涉及工业活动	所在位置	现状描述	现有预防或管理措施	是否存在隐患
1	焚烧处理	焚烧线	现场未见渗漏痕迹	采用了 HDPE 膜+C30 抗渗混凝土 (P6) 重点防渗处理, 厂区定期进行巡查, 对车间进行完整的维护, 同时针对可能发生的泄漏事故等配备专业的人员和设施。	否
2	物化处理	物化车间	现场未见渗漏痕迹	采用了 HDPE 膜+C30 抗渗混凝土 (P6) 重点防渗处理, 地面无破损, 厂区定期进行巡查, 对车间进行完整的维护, 同时针对可能发生的泄漏事故等配备专业的人员和设施。	否
3	稳定化/固化处理	固化车间	现场未见渗漏痕迹	采用了 HDPE 膜+C30 抗渗混凝土 (P6) 重点防渗处理, 地面无破损, 厂区定期进行巡查, 对车间进行完整的维护, 同时针对可能发生的泄漏事故等配备专业的人员和设施。	否

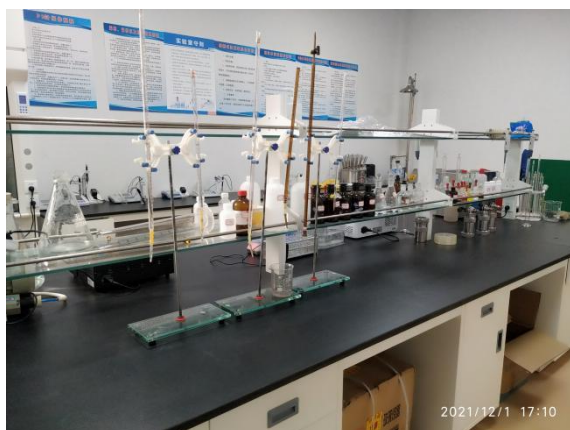
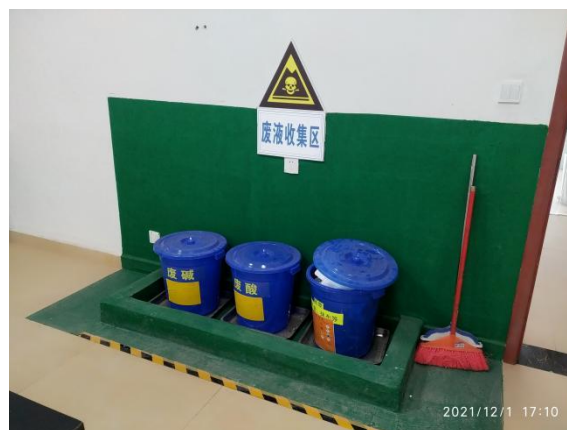
图 4-11 化验室

序号	涉及工业活动	所在位置	现状描述	现有预防或管理措施	是否存在隐患
1	化验室	研化综合楼	现场未见渗漏痕迹	分区防渗、定期巡检、三防完善、建立渗漏应急应对措施	否

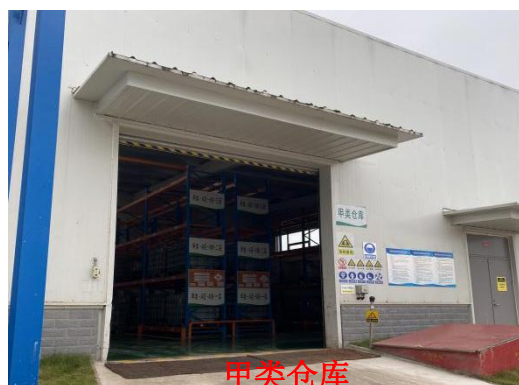
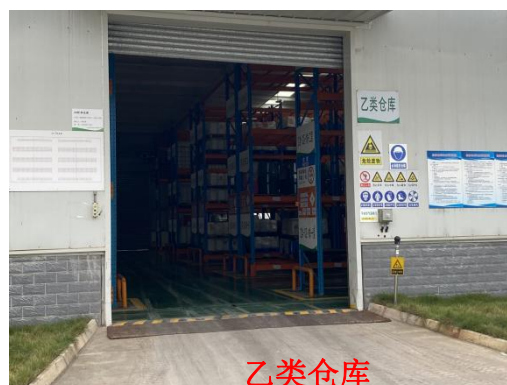
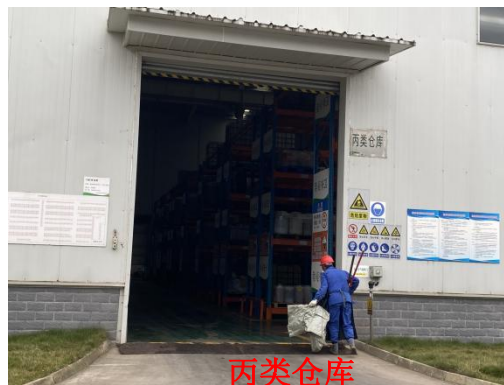
图 4-12 危废暂存点现状

序号	涉及工业活动	所在位置	现状描述	现有预防或管理措施	是否存在隐患
1	甲类仓库	2号地块单独的仓库间	现场未见渗漏痕迹	HDPE膜+C30抗渗混凝土(P6)重点防渗处理,三防完善、定期检查、建有渗漏应急应对措施	否
2	乙类仓库	2号地块单独的仓库间	现场未见渗漏痕迹	HDPE膜+C30抗渗混凝土(P6)重点防渗处理,三防完善、滴漏托盘、定期检查、建有渗漏应急应对措施	否
3	丙类仓库	2号地块单独的仓库间	现场未见渗漏痕迹	HDPE膜+C30抗渗混凝土(P6)重点防渗处理,三防完善、定期检查、建有渗漏应急应对措施	否
4	丁类堆场	2号地块单独的堆场	现场有洒落痕迹、堆放混乱	HDPE膜+C30抗渗混凝土(P6)重点防渗处理,三防完善、定期检查、建有渗漏应急应对措施	否

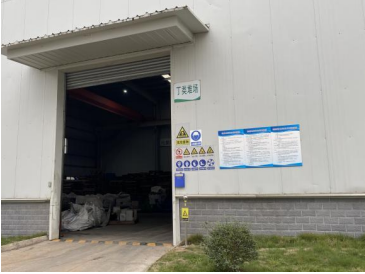
4	危险废物 转存区	丁类堆场

现场有洒落痕迹、 堆放混乱，管理疏 忽	2021.10.27	①将洒落物料及时清理；② 建立定期物料清扫制度。	
---	-------------	------	--	---------------------------	------------	-----------------------------	--

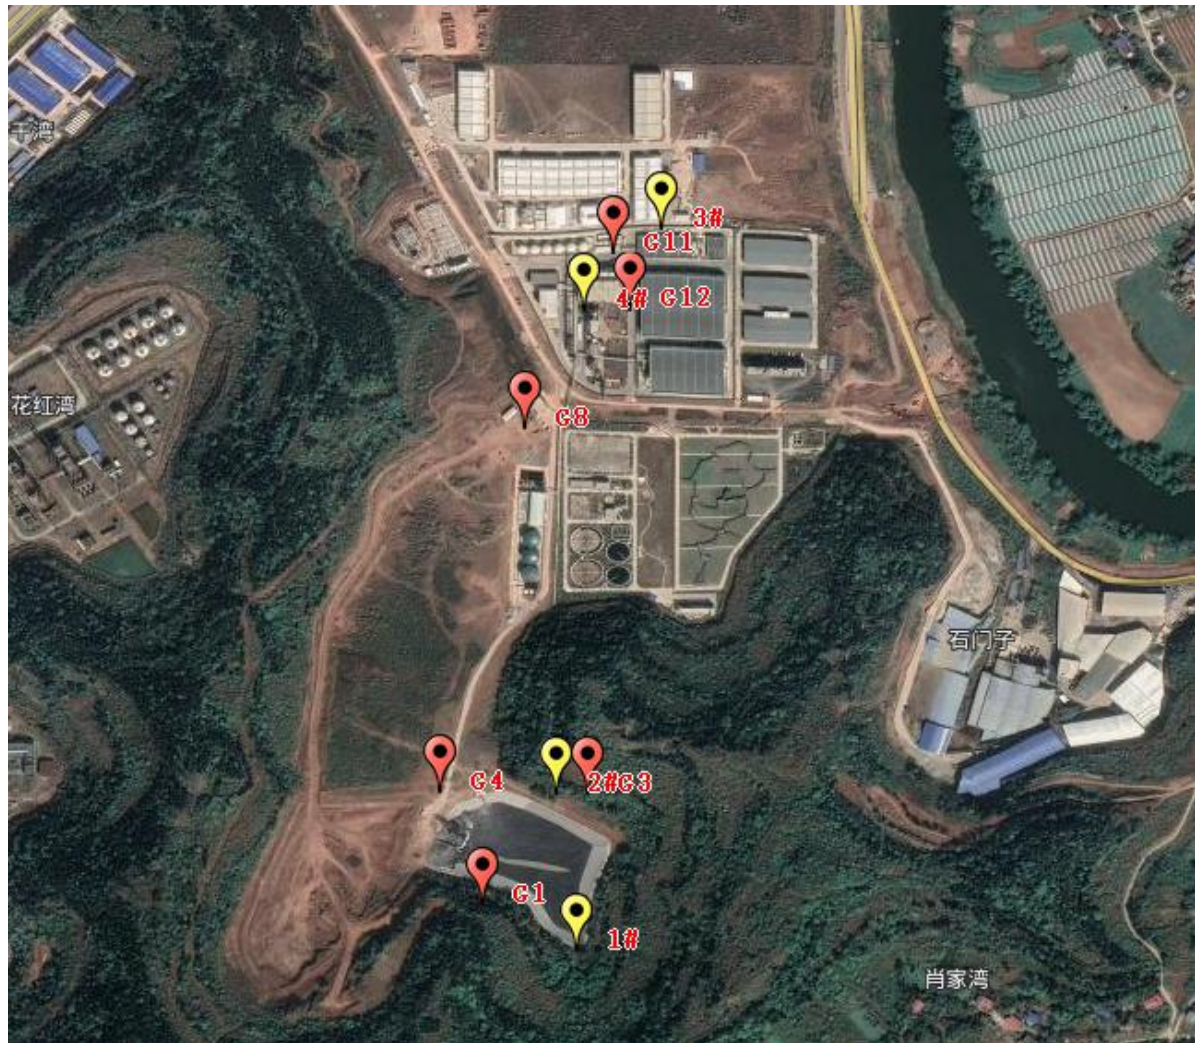
附图 2 历史土壤与地下水监测点位分布图

注：黄色图标为土壤监测点位，红色图标为地下水监测点位

监测点位：共设置 5 个监测点位，点位信息及分布如表 2-7 与附图 2 所示。

监测点位：共设置 7 个监测点位，点位信息及分布如表 2-8 与附图 2 所示。
